Dissabte 4/04/2013  
Horari: 10:30 a la Cartoixa d'Scala Dei

## PLANTA PROPOSTA. RESTAURACIÓ DE PAVIMENTS

### REHABILITACIÓ DEL CELLER COOPERATIU, FALSET (PRIORAT)

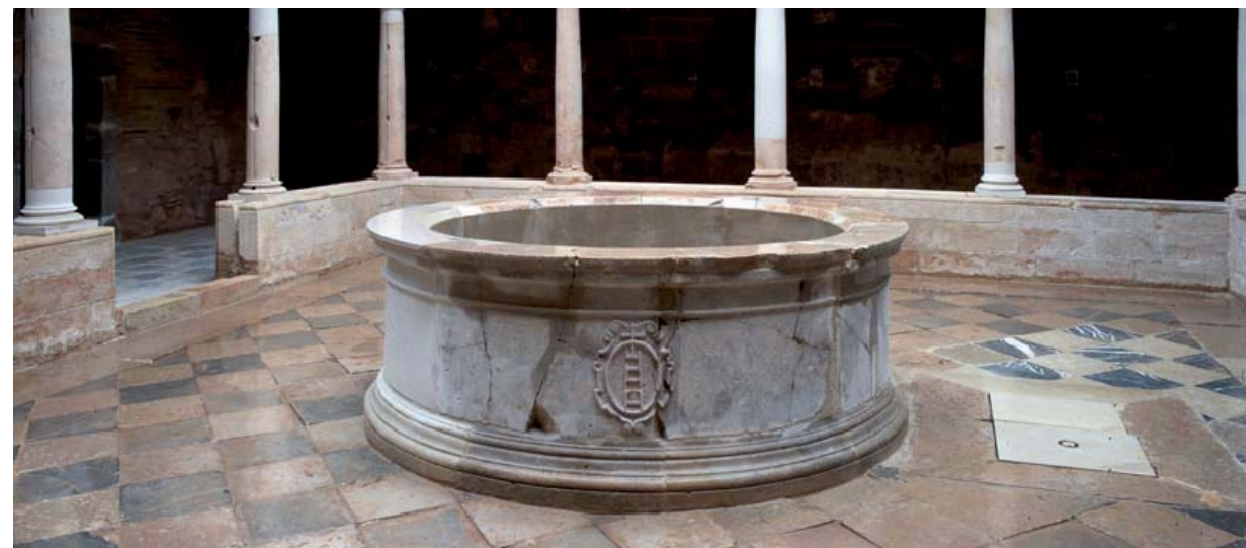
Font del s. XVII recuperada i restaurada

La reconstrucció del claustre menor, pràcticament a partir del no-res, ha estat possible gràcies a la recuperació d'entre la runa, de prop del 70 % dels elements arquitectònics (bases, columnes, capitells, salmers, dovelles,...) que formaven les galeries originals. Amb això s'ha recuperat aquest conjunt, d'un renaixement primerenc, i també la imponent font del pati central, obra de l'escultor del segle XVII Salvador Illa.

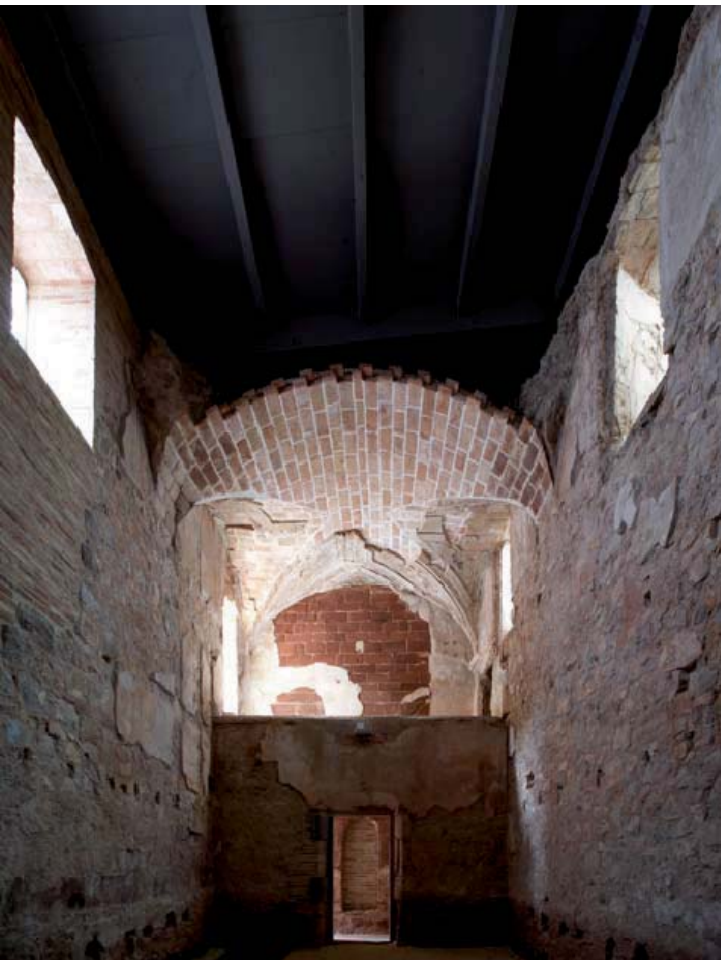
Capítol dels llecs amb la volta restaurada parcialment

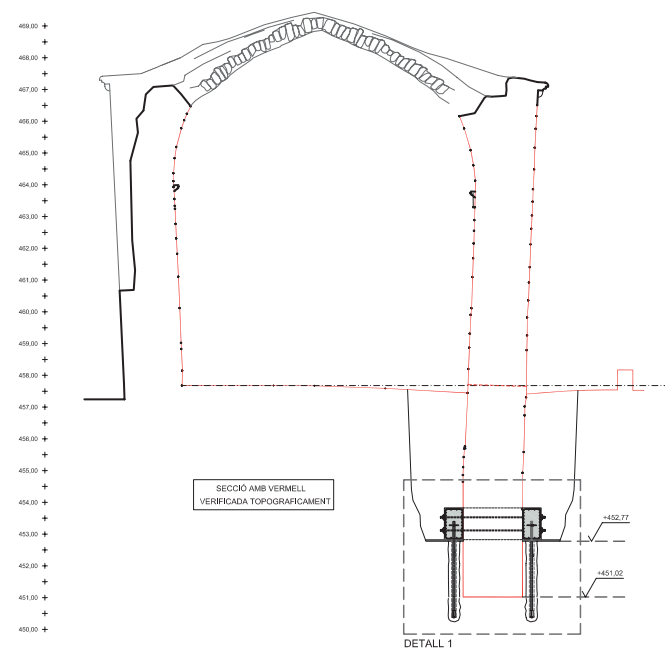
Detall de la fonamentació medieval de l'església.

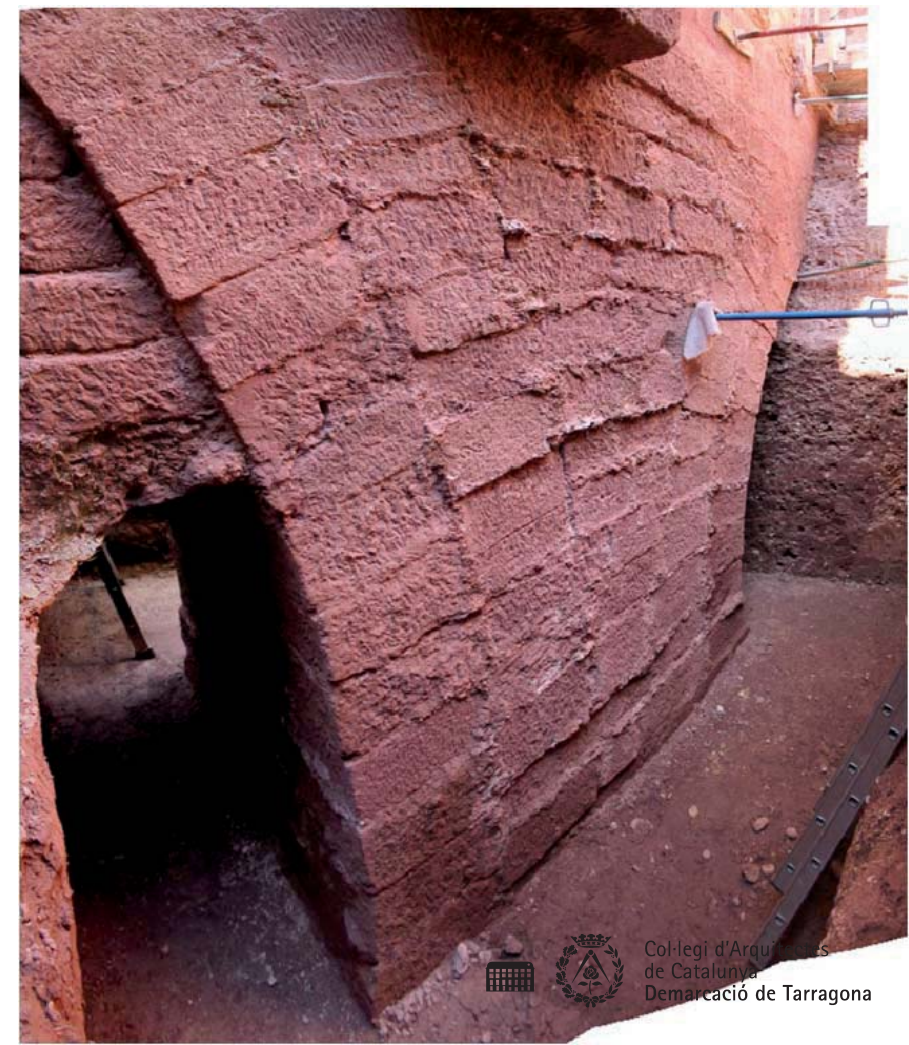
SECCIÓ 5  
RECALÇ FONAMENTACIÓ

El recalçament de la paret sud de l'església, afectada d'importants patologies, ha requerit excavar fins a una profunditat de 6,5 metres sota la rasant, documentant-se un sistema de fonamentació del mur mitjançant dos immensos arcs apuntats soterrats, solució més propera a les emprades en els ponts medievals que en l'execució d'edificis.

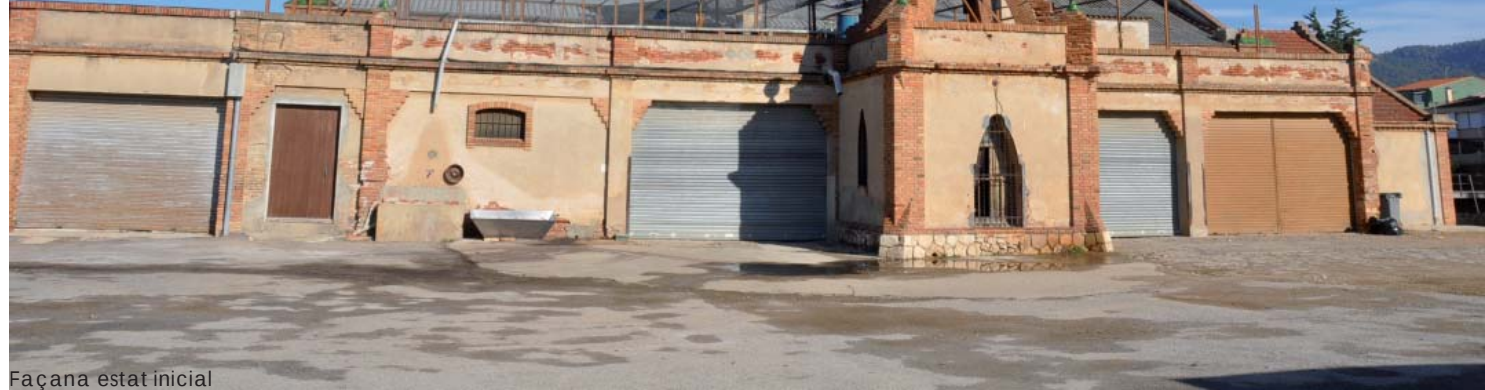
Façana estat inicial

Reparació, neteja i protecció de l'obra vista.

Tractament dels paraments de façana exteriors a base de:

- repicat de l'estucat
- neteja de les juntes fins a 2cm del parament exterior
- aplicació de morter de nivellació fins al plom de l'obra vista
- 2 capes de morter de sanejament (10+10mm)
- estucat de calç aèrea 2 capes
- neteja superficial
- neutralitzador de ph
- veladura

Les zones més castigades amb contacte amb el terreny es tracten amb un morter impermeable.

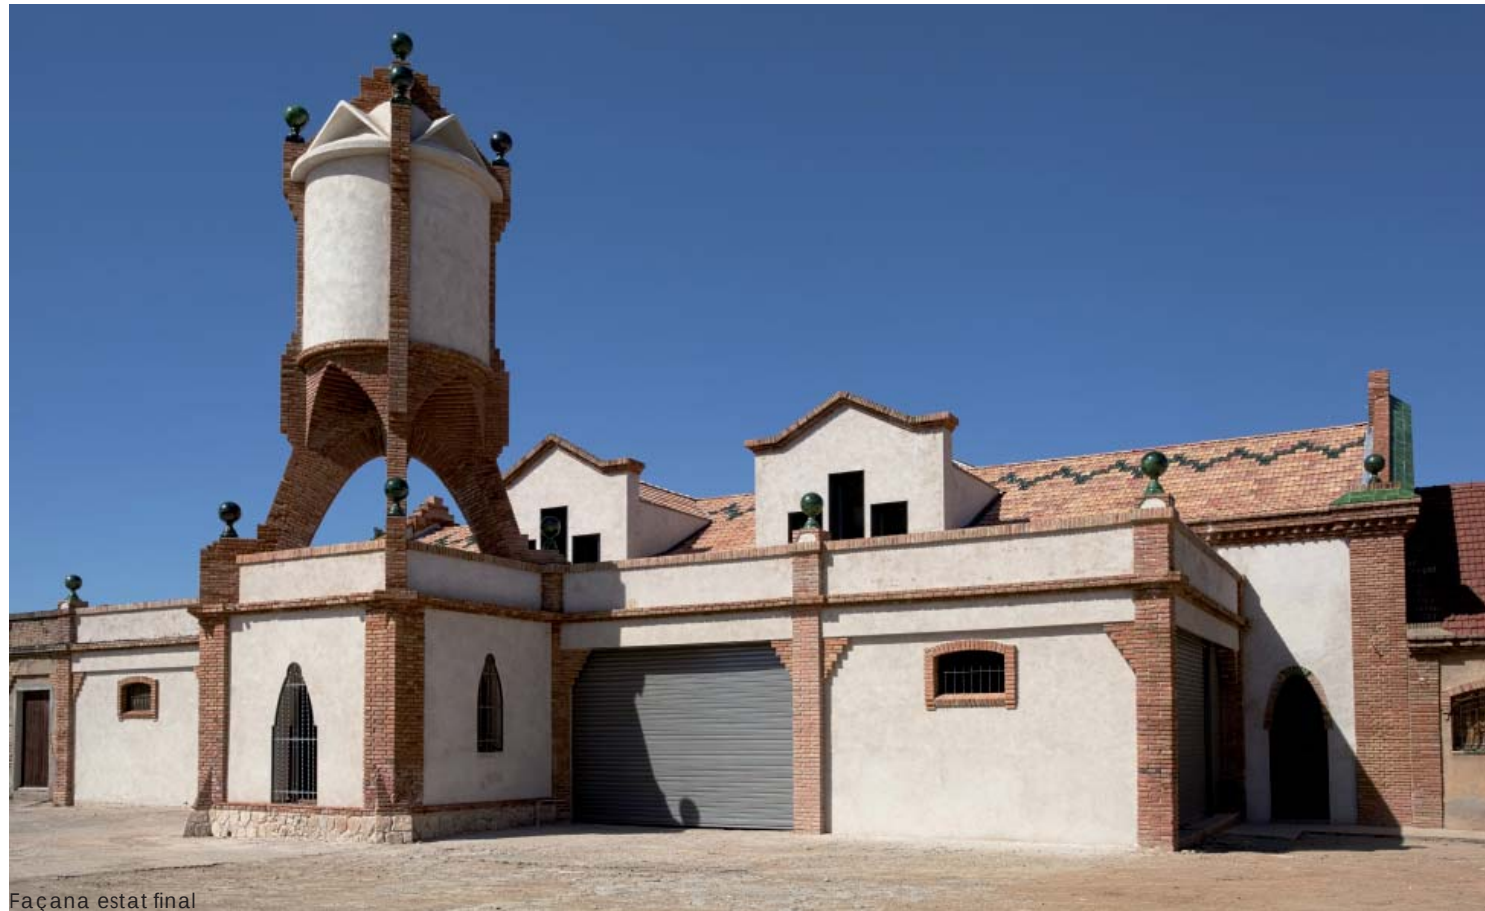
Façana estat final

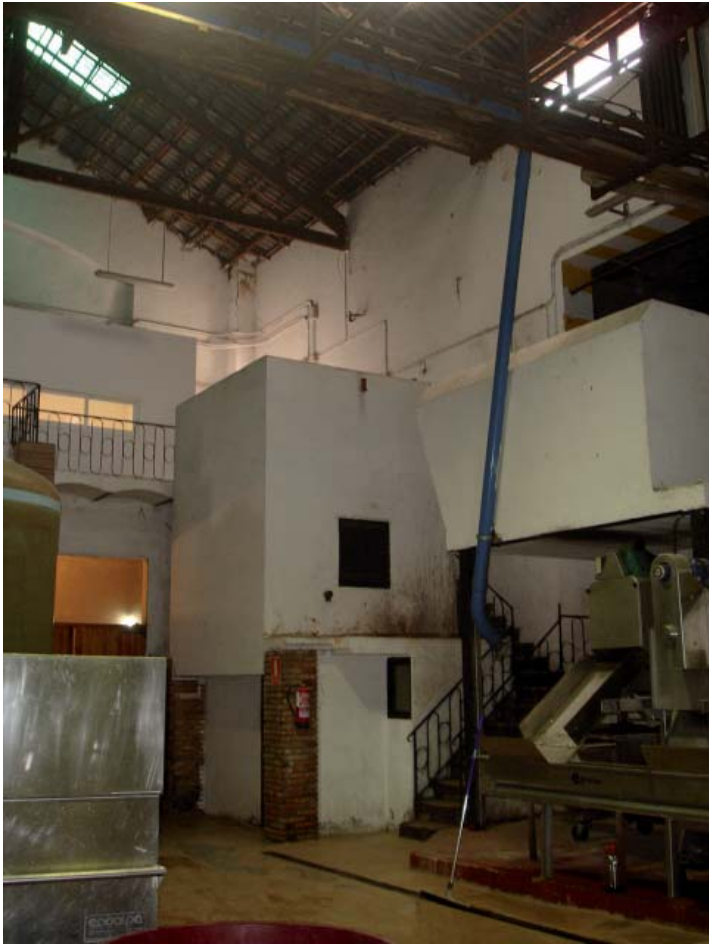
Estat inicial escala

Es dota la coberta de la nau de descàrrega d'un accés per al manteniment a base d'una escala d'acer suspesa de l'estructura principal de la coberta mitjançant tensors d'acer, a través de les noves obertures de les llucanes.

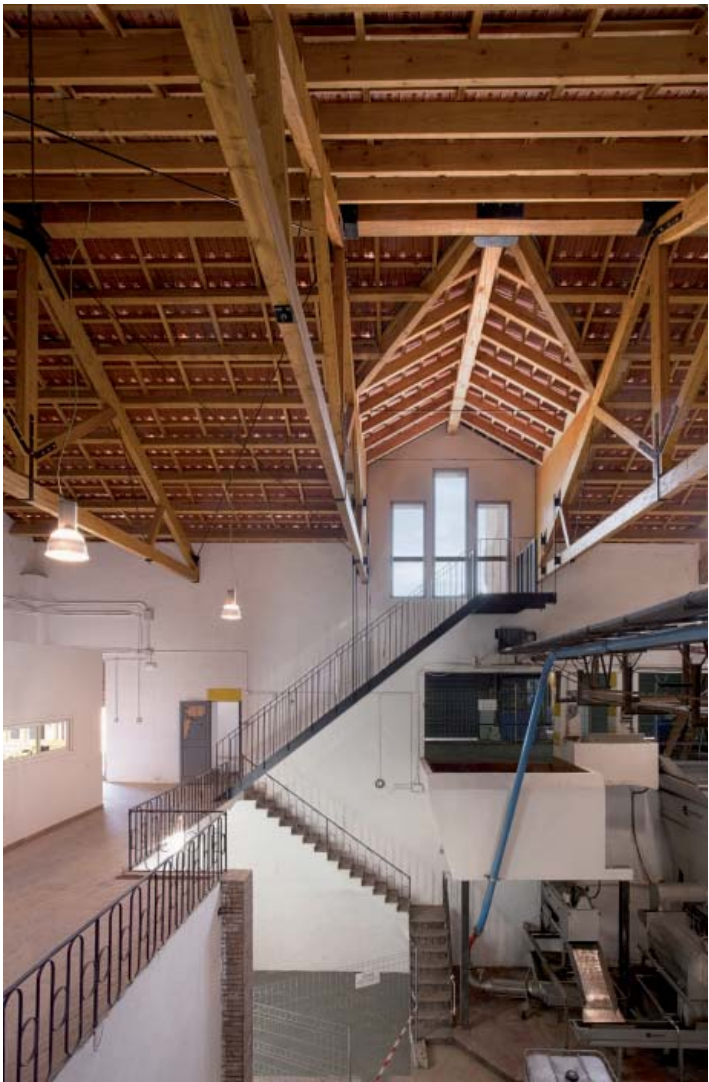
Estat final escala
